ANÁLISIS NUMÉRICO Y EXPERIMENTAL DE VIBRACIONES PARA LA EVALUACIÓN DEL COMPORTAMIENTO DE UN PUENTE

La Secretaría de Obras Públicas de la Municipalidad de Olavarría a través de la Dirección de Hidráulica solicita la Evaluación, Diagnóstico y Pautas de Reparación Estructural de Estribo N-O del Puente sobre Arroyo Tapalqué en Av. Sarmiento.

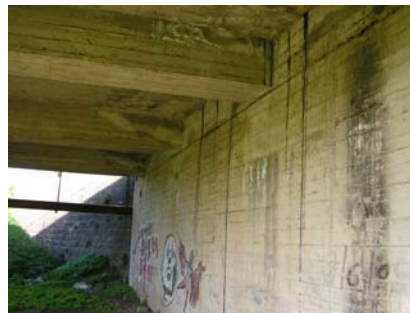
Figura 3: Deterioro en estribo N-O

Se observó un deterioro de la estructura localizado en el estribo N-O que soporta el tablero del puente (ver Figura 3), siendo el estado general observado en el resto de los elementos constitutivos de la estructura, bueno.

4. Reparación del estribo afectado

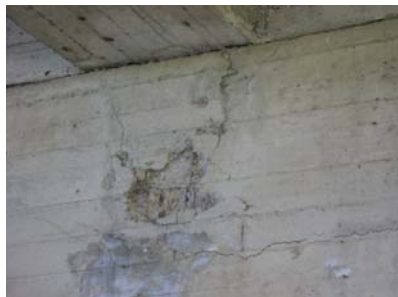
Figura 4: Deterioro en estribo N-O

Se observaron fisuras y descascaramientos localizados en la zona superior del estribo (ver Figura 4). Se observó, además, una fisura horizontal longitudinal a una altura aproximada desde el tablero del puente de 1.20 m y otras fisuras inclinadas a 45° en las zonas de apoyo de

las vigas longitudinales. El descascaramiento se observa en correspondencia con las descargas de las vigas longitudinales laterales. Los apoyos de la superestructura sobre la infraestructura (estribos) son fijos, se observa una junta bituminosa de escaso espesor.

- La vibración transmitida, sumada a las otras fuerzas horizontales mencionadas no puede ser absorbida en su totalidad por la infraestructura, lo que estaría motivando el deterioro observado en uno de los estribos.

3. Materialización de los mecanismos de apoyo necesarios acordes al comportamiento analizado con apoyos de neopreno u otros que absorban los esfuerzos que transmite la superestructura.

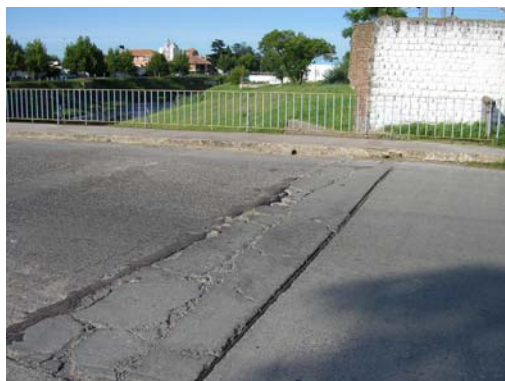
Figura 5: Fisuras sobre el tablero

No se observan juntas de calzada o de dilatación. Las losas que constituyen la parte superior del tablero presentan fisuras transversales y, sobre los estribos, fisuras longitudinales y transversales con desprendimiento del hormigón y con armaduras a la vista (ver Figura 5).

- No se materializaron en obra las juntas de dilatación que sí estaban indicadas en los planos lo que provoca el correspondiente deterioro de la calzada.
- No se cumplen las exigencias para mecanismos de apoyo recomendadas para este tipo de estructuras. La escasa junta bituminosa observada sobre los estribos permite indicar que se trata de un apoyo fijo. Este tipo de apoyo deber ser capaz de absorber, además de las fuerzas

2. Materialización de junta de dilatación acorde a las reglas del buen arte para este tipo de obra.

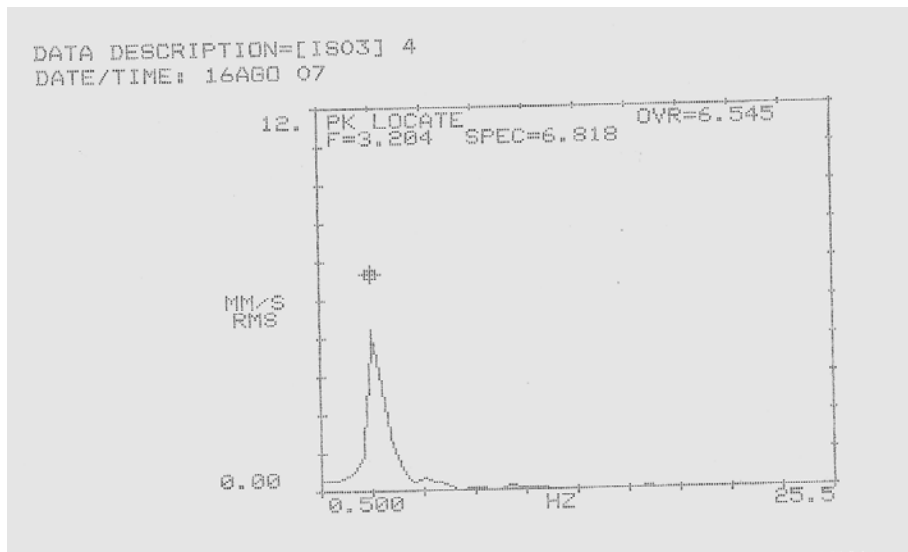
Figura 15: Espectro vibratorio frecuencia predominante

Se obtuvieron los espectros sobre el puente en diferentes puntos. Por ejemplo en el espectro correspondiente al punto 2 (ver Figura 15) puede observarse, cuando el puente es excitado por el tránsito vehicular, que la frecuencia predominante es de aproximadamente 3,204 Hz.

El puente analizado en el presente trabajo tiene una frecuencia fundamental incluida en el intervalo mencionado, lo cual permite justificar la elevada flexibilidad del sistema.

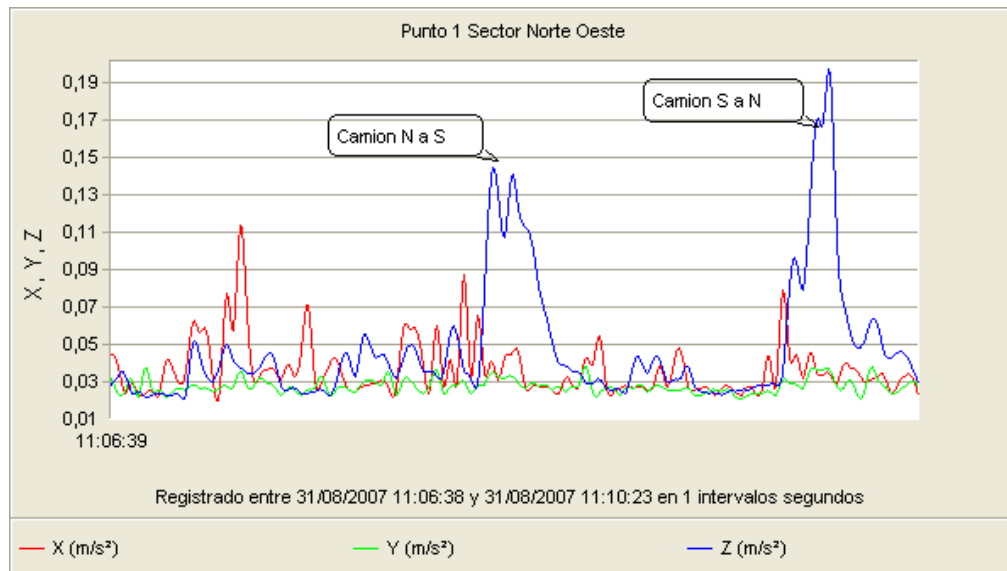
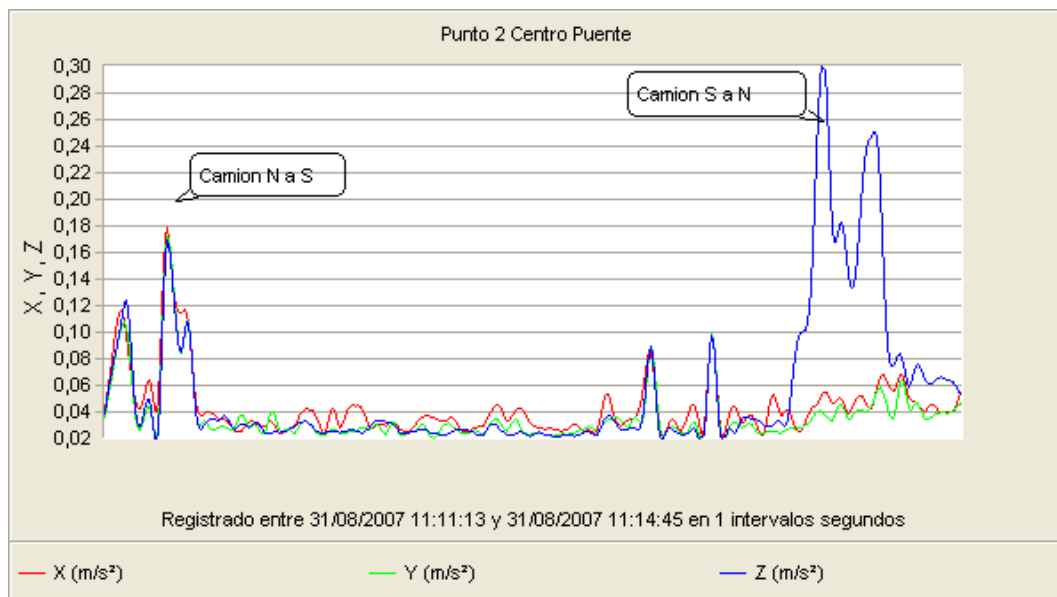
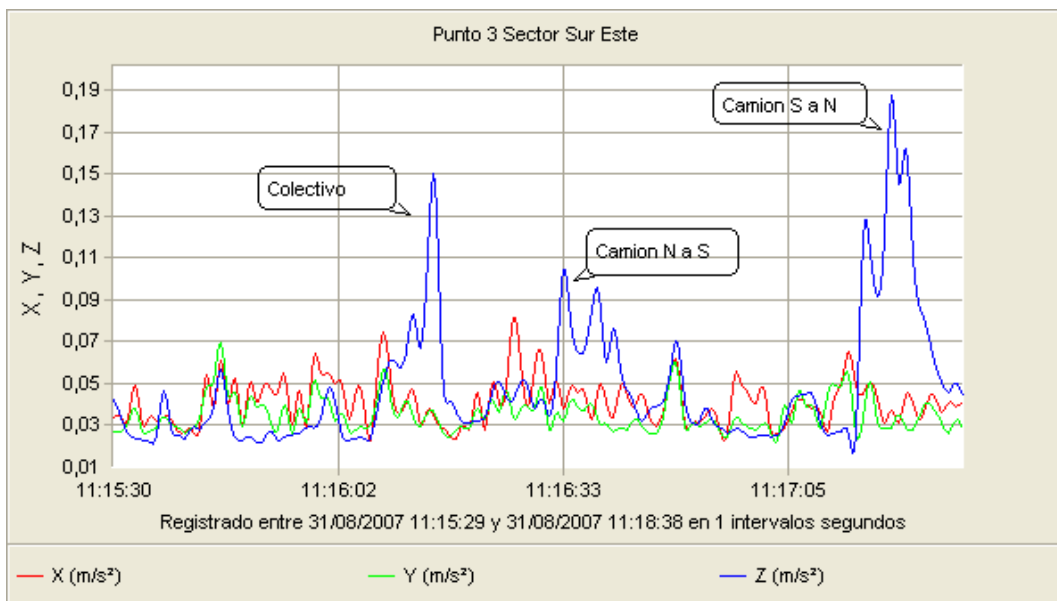
En los puntos 1, 2 y 3 se tomaron los registros correspondientes a las direcciones X (rojo), Y(verde) y Z (azul), con las amplitudes expresadas en m/seg^2 (aceleración vibratoria) y de velocidad en rms, identificando el ingreso del camión N a S (norte a sur) y S a N (sur a norte). Identificando, asimismo, día, hora, minutos y segundos en que fue realizada la medición (ver Figuras 16 a 19), en condición de velocidad 1, es decir a 30 Km/h.

Los resultados obtenidos permiten observar una notable diferencia en los valores de aceleraciones verticales (ver Figuras 16 a 20), en los diferentes puntos medidos según el camión cargado testigo, ingrese de S a N o de N a S. Los valores de todas las mediciones efectuadas superan los valores límites indicados para ambos sentidos de circulación. La diferencia indicada estaría justificada por un desnivel existente en el acceso sureste entre las losas de aproximación y la losa que constituye el tablero del puente, lo que provoca un impacto del vehículo sobre el tablero en el momento del acceso al puente.

1. Rehacer, a efectos de disminuir el impacto de los vehículos en el acceso S-E, las losas de acceso en dicho extremo. Para ello se considerará una pendiente acorde para enlazar el pavimento de la avenida con el nivel superior del estribo para lo cual se corregirán al menos dos losas adyacentes.
2. Limitar la carga y la velocidad de circulación de los vehículos.
3. Monitorear el comportamiento de la fisura del estribo N-O posterior a la realización de una reparación que actúe como testigo.
4. Efectuar la inspección periódica de todos los elementos del puente a efectos de detectar otros posibles daños posteriores a esta etapa.
5. Luego de ejecutadas las acciones indicadas precedentemente se sugiere repetir las mediciones vibratorias para evaluar el nivel de incidencia en el comportamiento estructural del puente.

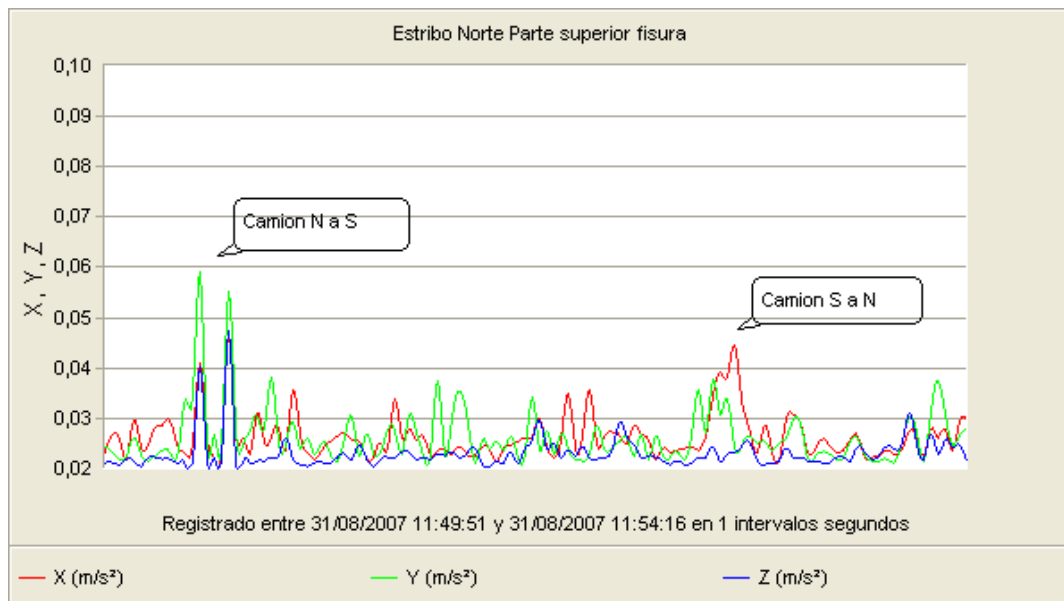
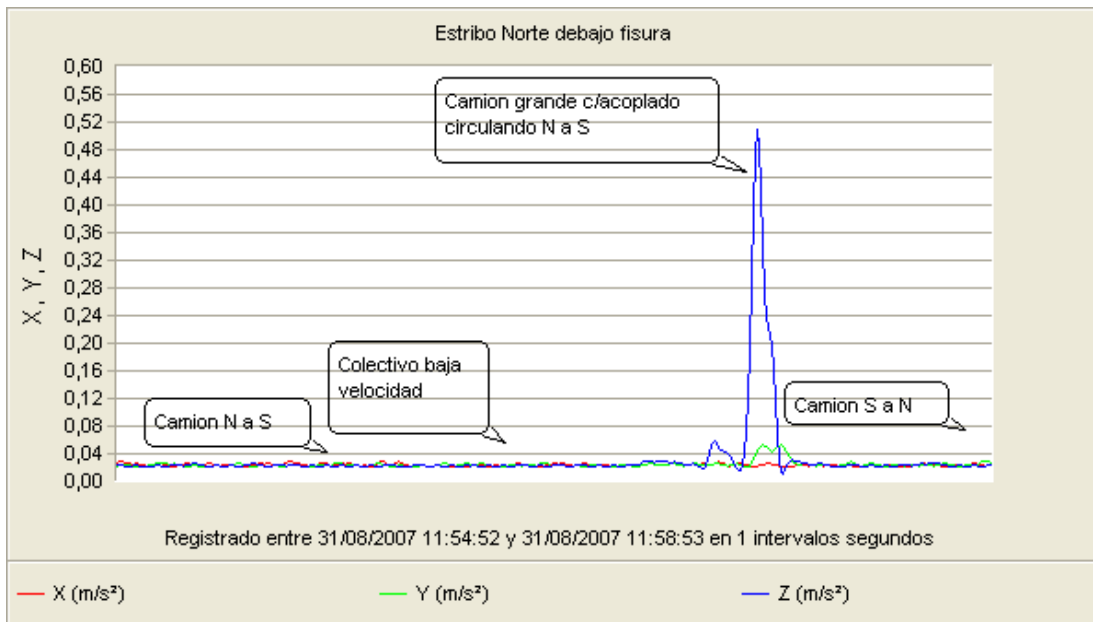
En el estribo N-O se efectuaron registros en la parte superior e inferior de la fisura (ver Figuras 20 y 21), mientras que en el estribo S-E se tomó un único registro (ver Figura 22).

Las mediciones indicadas (ver Figuras 20 y 21) muestran que tanto las amplitudes vibratorias obtenidas sobre y debajo de la fisura del estribo N-O como las obtenidas en el estribo S-E se encuentran en rangos admisibles para tránsito normal e incluso para la circulación del camión cargado. Esto no es así, cuando circula un camión cargado con acoplado que produce un pico vibratorio de alta amplitud que se encuentra fuera de los límites admisibles.

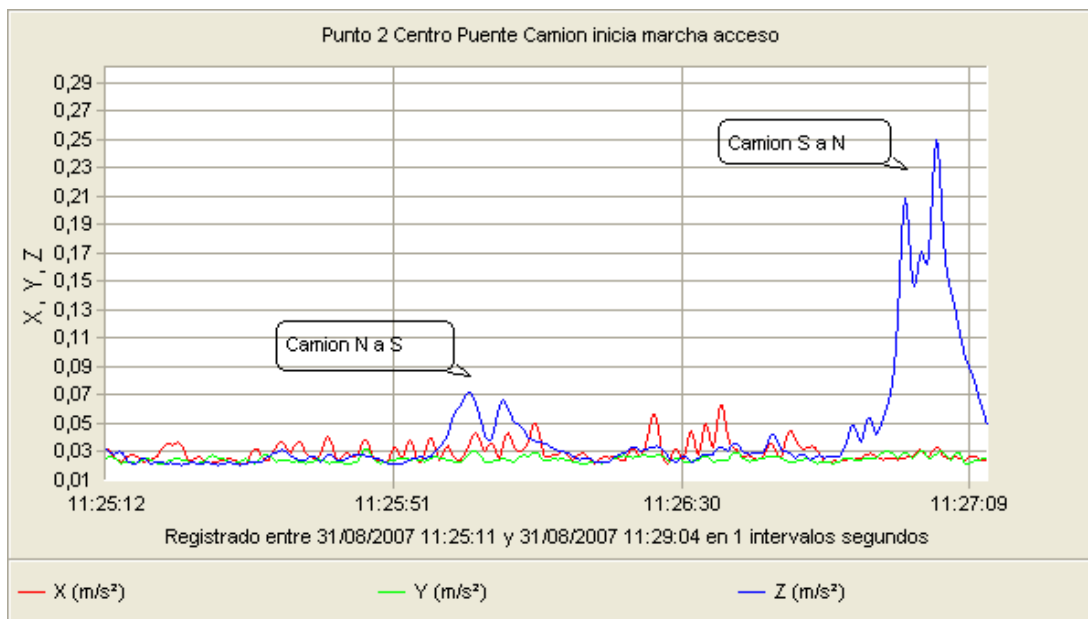
Figura 23: Mediciones en Punto 2 a partir de marcha detenida

La medición indicada, simulando marcha a partir de una detención inducida (ver Figura 23), muestra una considerable disminución de las aceleraciones verticales cuando el camión circula de N a S observándose valores dentro de los rangos admisibles. Dicha disminución es despreciable cuando el camión circula de S a N. Las aceleraciones en X e Y también disminuyeron hasta casi anularse.

- Limitar la carga y la velocidad de circulación de los vehículos, dado que para vehículos medianos los parámetros asociados a la vibración se encuentran dentro de los rangos admisibles. A tal fin, se recomienda inducir a la reducción de la velocidad en ambos accesos al puente e impedir el acceso de camiones cargados con acoplado.

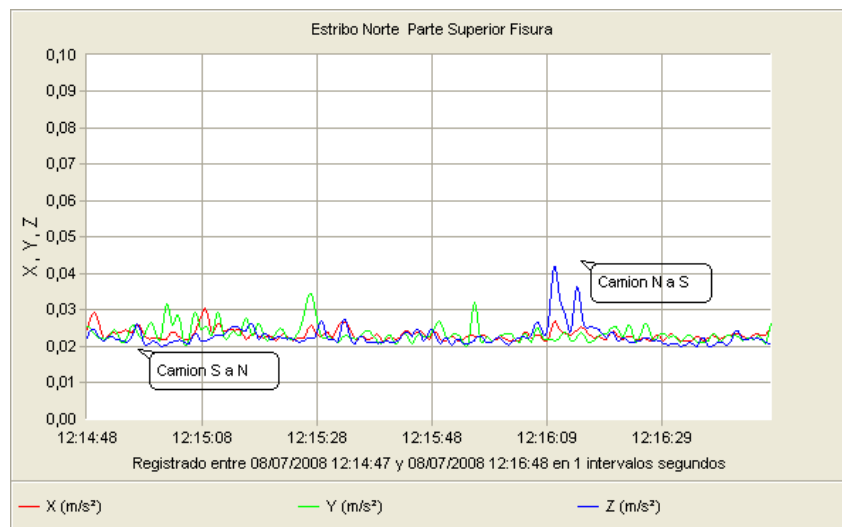
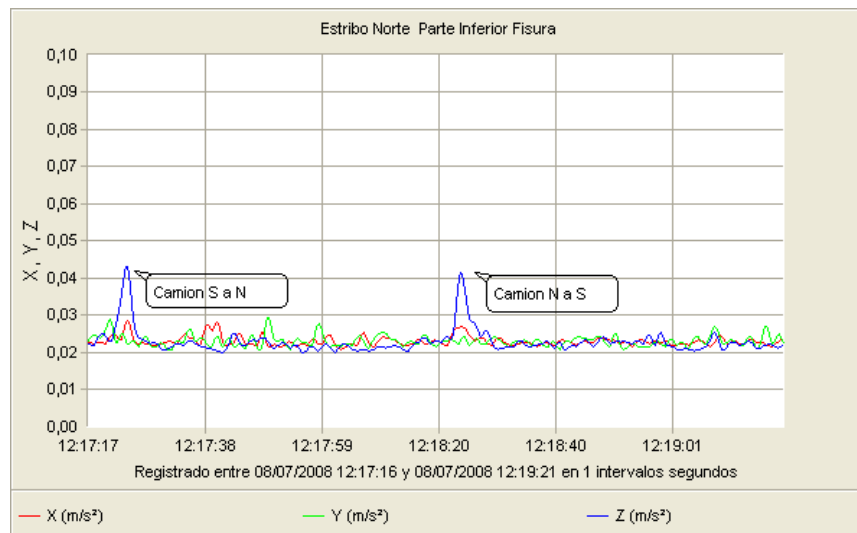
Se efectuaron, asimismo, mediciones en el estribo N-O en las partes superior (ver Figura 28) e inferior (ver Figura 29) de la fisura.

- Los niveles vibratorios medidos en el estribo Norte, muestran una mejoría. Esto sería un indicativo que los cambios realizados minimizaron las amplitudes sobre el estribo que posee la fisura.
