## ANÁLISIS NUMÉRICO Y EXPERIMENTAL DE PUENTES CON DIFERENTES TIPOLOGÍAS ESTRUCTURALES

**Resumen.** En nuestro país existen numerosos puentes de hormigón en servicio que han cumplido con su vida útil de diseño de 50 años y superior. En los últimos años el incremento de las cargas y de las velocidades de circulación vehicular provoca una modificación en el comportamiento estructural, originando problemas que no sólo se relacionan con la seguridad estructural sino también con el confort, lo cual motiva la necesidad de un monitoreo y evaluación de su comportamiento. La medición y análisis de vibraciones “in situ”, junto con el uso de técnicas numéricas, permiten realizar la evaluación global de dichas estructuras, a partir de la obtención de las características dinámicas y respuesta correspondiente. Los resultados de las mediciones efectuadas se comparan con normas y criterios actuales existentes a nivel internacional. Asimismo, la medición y análisis de vibraciones cobra interés en instancias de evaluar daño estructural y programar actividades de mantenimiento. Por otro lado permite la calibración de modelos numérico-computacionales como otra vía complementaria de análisis y la cont

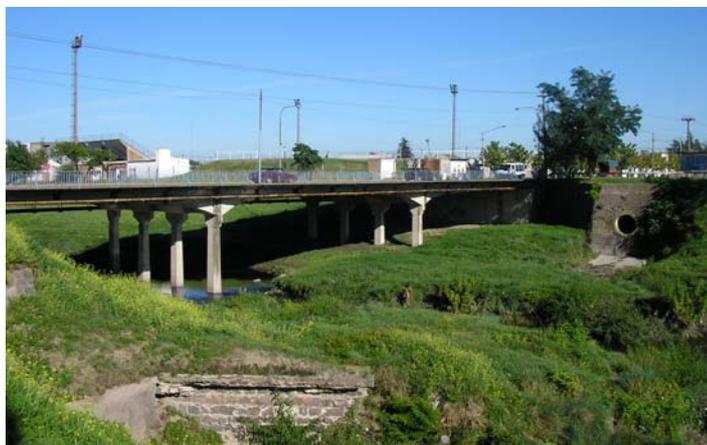
Figura 2: Vista del Puente Sarmiento

La estructura de este puente de hormigón armado realizado “in situ” ([Peralta et al, 2008](#)), que se muestra en la [Figura 2](#), consta de un sistema de emparrillado de vigas longitudinales y transversales y tablero constituido por losas cruzadas llenas, tipología muy utilizada en la época de su construcción.

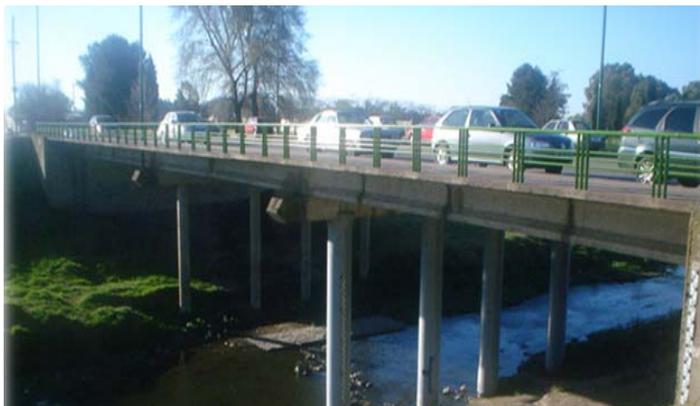
Figura 3: Vista del Puente Trabajadores

La estructura del puente, Figuras 3 y 4, está formada por un tablero superior de losa llena de hormigón armado ejecutada “in situ”. La superestructura está formada por vigas longitudinales postesadas prefabricadas de 16,50 m de luz, que descargan a dos vigas transversales de hormigón armado. Dichas vigas transversales apoyan sobre cuatro columnas de hormigón armado de diámetro de 0,60 m y altura de 8 m. El tablero posee una junta longitudinal y juntas transversales en correspondencia con los estribos y las vigas transversales.

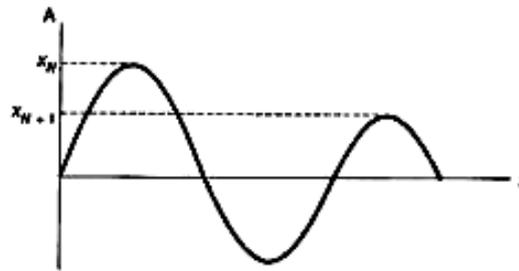
En cuanto al amortiguamiento, se observa en Figura 5, que el mismo se caracteriza por la disminución de la amplitud de la vibración en el dominio del tiempo y que puede calcularse

Figura 5: Variación de la amplitud de vibración en el dominio del tiempo

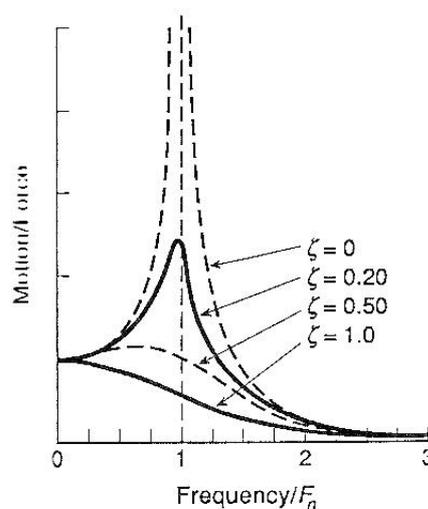
La distribución de masas y las rigideces determinadas por el proyecto inciden en las frecuencias de vibración propias de la estructura. El gráfico mostrado en [Figura 6](#) resume la importancia de las variables involucradas en la respuesta estructural medida en términos del factor de amplificación dinámica. Las curvas en líneas de trazos corresponden al caso teórico sin amortiguamiento,  $\zeta = 0$ , las curvas en negrita corresponden a los casos: subamortiguado,  $\zeta = 0,2$  y con amortiguamiento crítico  $\zeta = 1$ .

Figura 6: Amplificación dinámica en función de la frecuencia y del amortiguamiento

Comparando los resultados de amortiguamiento obtenidos, todos menores que 1, con la información proporcionada por la [Figura 6](#), se puede afirmar que ambos puentes son sistemas subamortiguados. En particular, es de notar la importante diferencia que existe entre las respuestas de ambas estructuras, pues el Puente Trabajadores posee un amortiguamiento 10 veces superior que el Puente Sarmiento, tal como se muestra en la [Tabla 2](#).

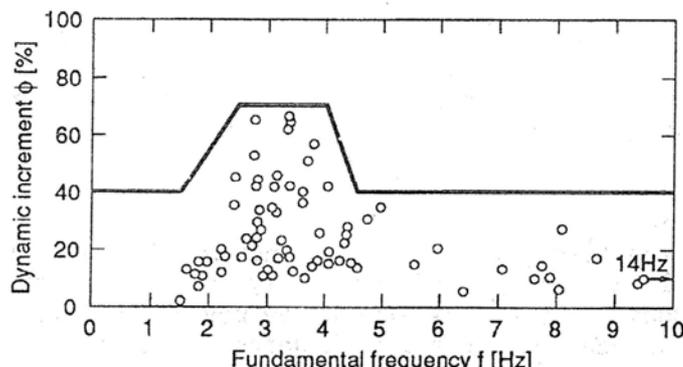
frecuencias fundamentales entre 1,5 y 4,5 Hz aproximadamente, se produce un fuerte incremento del factor de amplificación dinámica, tal como se indica en la [Figura 7](#).

Figura 7: Factor de amplificación dinámica en función de la frecuencia fundamental (Amman 1991)

El Puente Sarmiento analizado en el presente trabajo posee una frecuencia predominante de 3,2 Hz que se encuentra en el intervalo de mayor respuesta dado el incremento del factor de amplificación dinámica, [Figura 7](#), lo cual justifica la elevada flexibilidad del sistema. Por otra parte, el Puente Trabajadores posee una frecuencia de 7,73 Hz que se encuentra fuera del mencionado intervalo, por lo que el factor de amplificación dinámica no se afecta excesivamente como en el caso anterior.

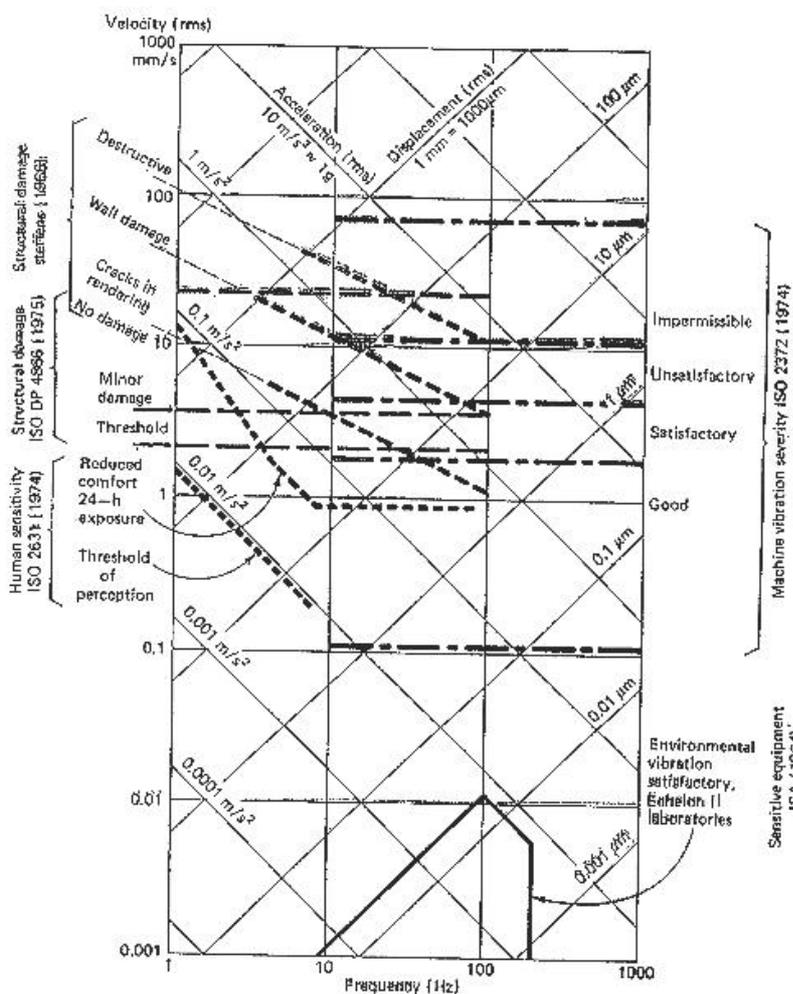
Figura 8: Criterios de vibración (Richart 1970)

En la **Figura 8** (Richart, 1970) se muestran los niveles de aceleraciones en  $m/s^2$  y velocidades en  $mm/s$  (rms), relacionados con la frecuencia vibratoria y el daño que dichos niveles pueden ocasionar sobre las estructuras. En la ordenada se observa que para el caso de velocidad vibratoria, el nivel permitido debería ser inferior a  $10\text{ mm/s}$  (rms) para tener un comportamiento estructural admisible.

La **Figura 9** (Rades, 1994) muestra otro criterio con valores que concuerdan con lo establecido en **Figura 8** y considerando de la misma manera un valor aceptable cuando no se supera  $10\text{ mm/s}$  (rms), de velocidad vibratoria.

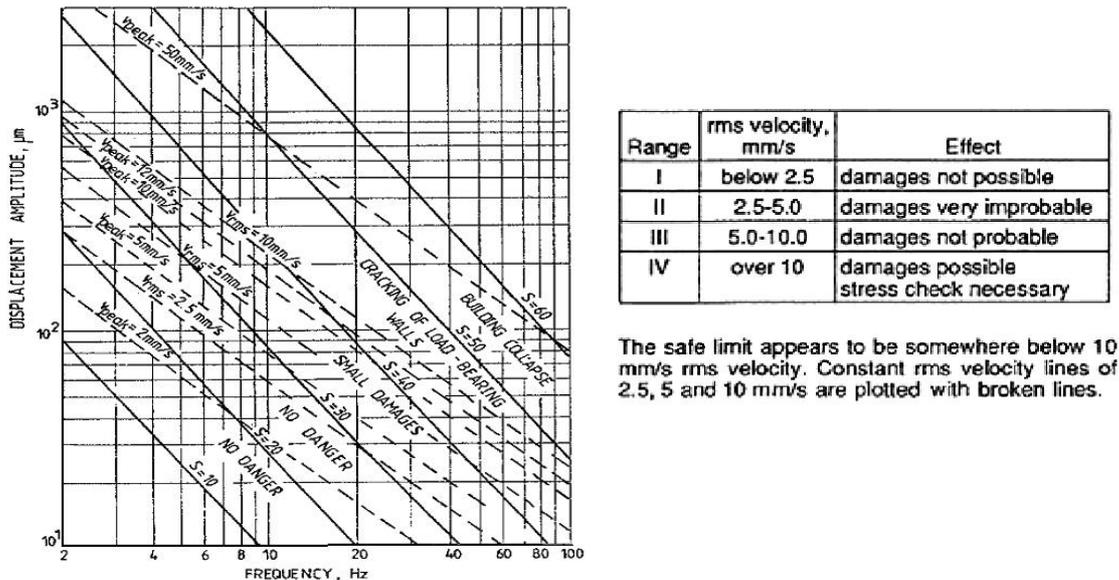
Figura 9: Criterios de vibración (Rades 1994)

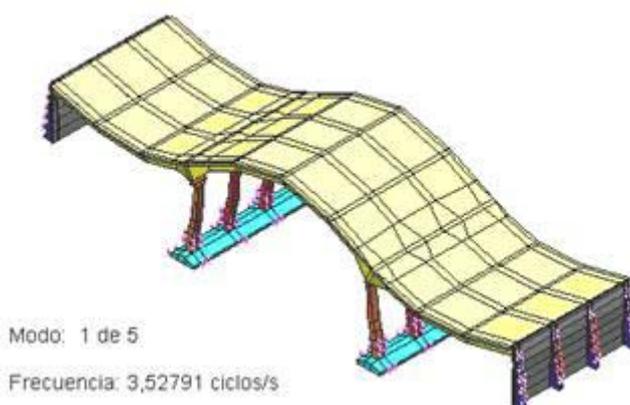
En la [Figura 10](#) se observa el primer modo de vibración flexional obtenido numéricamente, correspondiente a uno de los modelos de análisis del Puente Sarmiento, ([Peralta et al, 2008](#)).

Figura 10: Modelo Puente Sarmiento - Modo fundamental de vibración

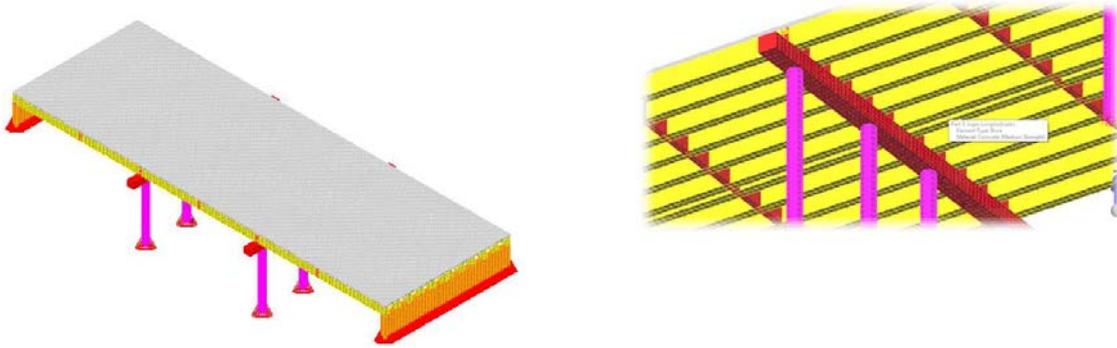
En este modelo se consideran las pautas generales indicadas en 3.3 y se representan todos los elementos del puente (tablero, vigas, columnas y estribos). En el caso del tablero no se consideran las discontinuidades correspondientes a juntas.

Figura 11: Modelo 1A y detalle de la subestructura

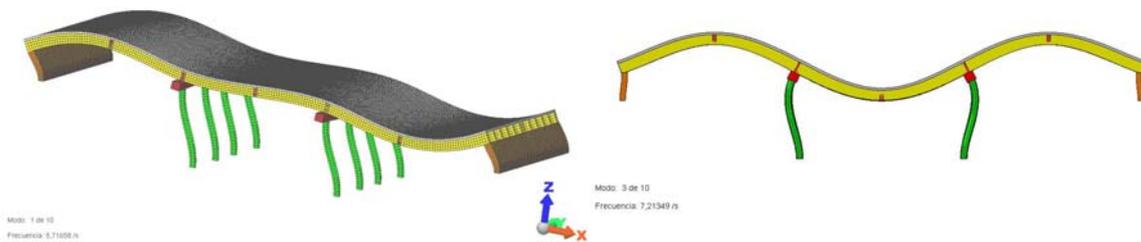
Figura 12: Modelo 1A y modo fundamental de vibración

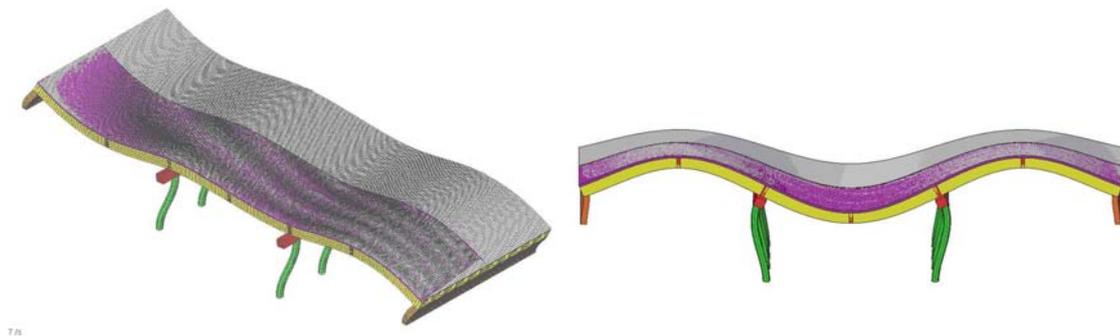
En el caso del tablero, a diferencia del Modelo 1A, se considera la discontinuidad correspondiente a la junta longitudinal existente en el puente.

Figura 13: Modelo 1B y modo fundamental de vibración

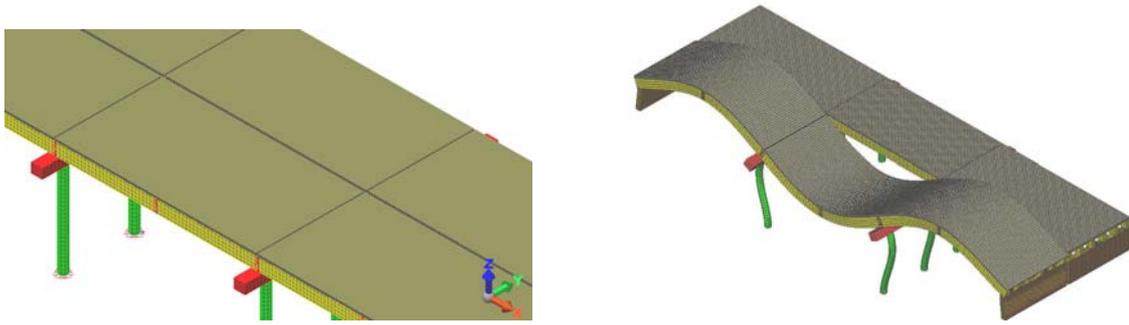
En el caso del tablero, a diferencia del Modelo 1B se consideran, además de la discontinuidad correspondiente a la junta longitudinal existente en el puente, las discontinuidades correspondientes a las juntas transversales.

Figura 14: Modelo 1C y modo fundamental de vibración

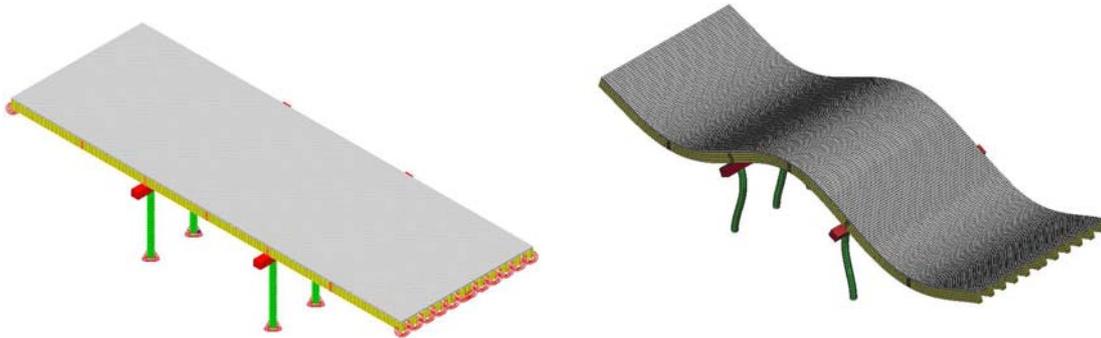
En este modelo no se consideran los estribos; su efecto equivalente está contemplado en las vinculaciones de los apoyos del tablero. En el caso del tablero, éste se considera sin juntas de discontinuidad.

Figura 15: Modelo 2A y modo fundamental de vibración

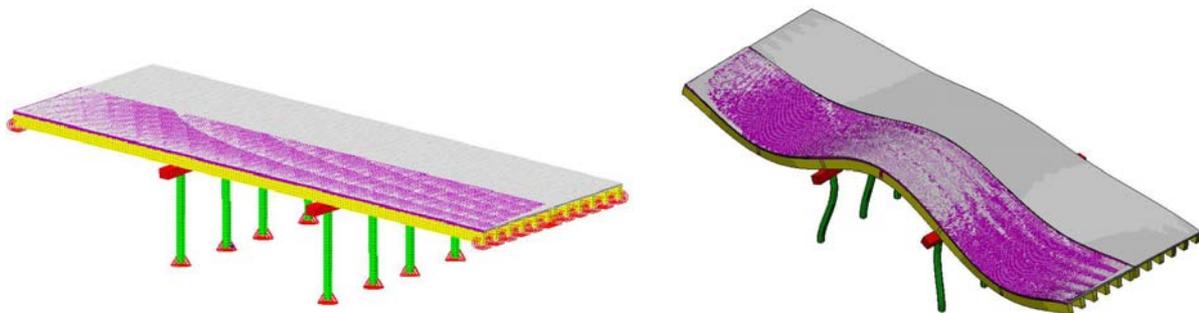
En este modelo, derivado del Modelo 2A, se considera la discontinuidad correspondiente a la junta longitudinal. No se modelaron los estribos; su efecto equivalente se consideró contemplado en las vinculaciones de apoyo del tablero.

Figura 16: Modelo 2B y modo fundamental de vibración

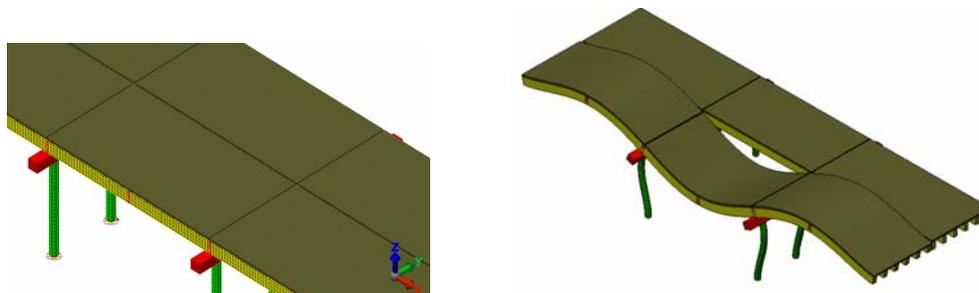
En este modelo, derivado del Modelo 2B, se consideraron además las juntas transversales.

Figura 17: Modelo 2C y modo fundamental de vibración

En la [Tabla 3](#) se muestra la comparación de los resultados obtenidos mediante las dos metodologías empleadas. En el Puente Trabajadores se consideró la correspondiente al Modelo 2C, dado que es la que mejor se aproxima al valor experimental. No obstante, se observa en [Tabla 1](#) que las diferencias con los resultados de los otros modelos no fueron significativas.

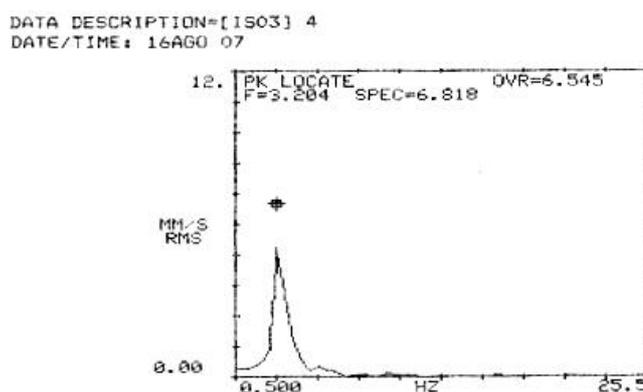
Como resultado de las mediciones realizadas, cuando el Puente Sarmiento es excitado por el tránsito vehicular la frecuencia predominante es de 3,2 Hz en el centro del vano central, cuyo registro se observa en la [Figura 18](#). Por su parte, la frecuencia predominante obtenida en el Puente Trabajadores es 7,73 Hz, según se muestra en la [Figura 19](#).

Figura 18: Frecuencia predominante del Puente Sarmiento

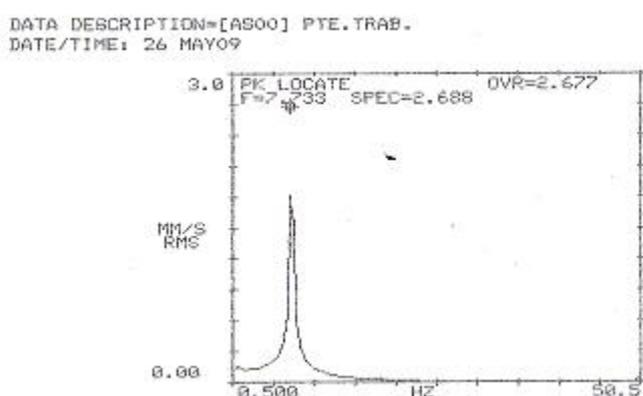
Figura 19: Frecuencia predominante del Puente Trabajadores

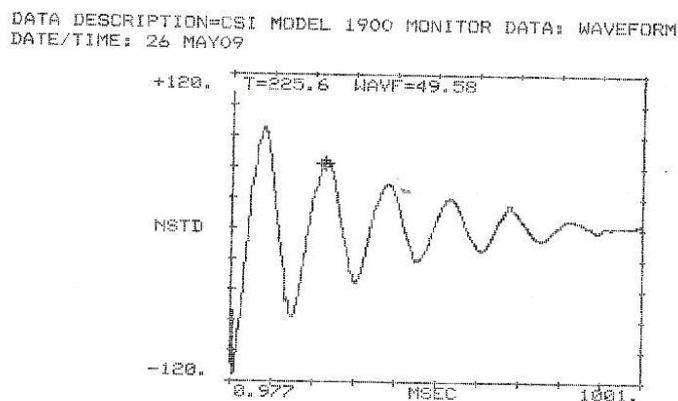
Cada caso fue registrado en el dominio temporal, colocándose un transductor en el centro de cada uno de los puentes. Aprovechando la excitación recibida con la circulación del tránsito, una vez apartada de su posición de equilibrio, se obtuvieron distintos registros temporales para la posterior medición del decrecimiento. En las Figuras 20 y 21 se muestran los registros correspondientes al Puente Trabajadores con los valores que permitieron calcular el amortiguamiento  $\zeta$ , a través de la utilización de las expresiones del decremento logarítmico indicadas en el ítem 3.1. De igual forma se procedió para el Puente Sarmiento.

Figura 20: Registro en el dominio temporal. El cursor indica el valor máximo de la forma. WAVF: 49,58 ( $X_N$ )

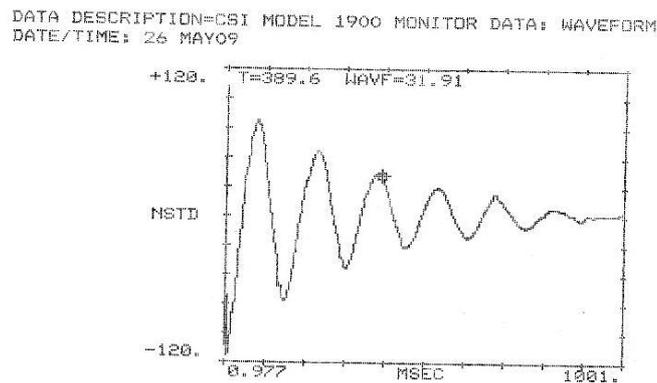
Figura 21: Registro en el dominio temporal. El cursor indica el valor máximo de la forma. WAVF: 31,91 ( $X_{N+1}$ )
