ANÁLISIS NUMÉRICO Y EXPERIMENTAL DE VIBRACIONES PARA LA EVALUACIÓN DEL COMPORTAMIENTO DE UN PUENTE

La Secretaría de Obras Públicas de la Municipalidad de Olavarría a través de la Dirección de Hidráulica solicita la Evaluación, Diagnóstico y Pautas de Reparación Estructural de Estribo N-O del Puente sobre Arroyo Tapalqué en Av. Sarmiento.

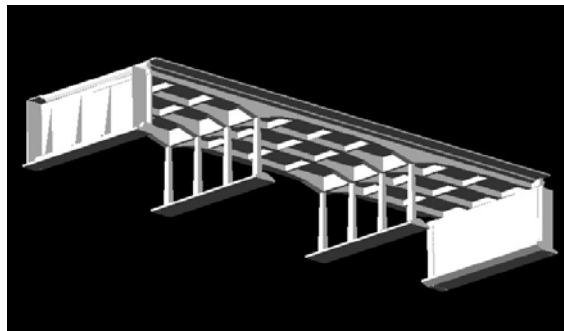
Figura 1: Esquema Estructural

El esquema estructural (ver Figura 1) está constituido por un tablero formado por una losa sobre emparrillado de vigas longitudinales de sección variable y vigas transversales, hormigonadas "in situ". Las vigas longitudinales son continuas de tres tramos de 18 m; 23,40 y 18 m de luz respectivamente. Las descargas intermedias se realizan a través de vigas transversales de sección rectangular a 8 columnas de hormigón armado de sección rectangular variable comenzando en la parte inferior con una sección de 0.70 m x 0.80 m y llegando la misma en la parte superior a 0.50 m x 0.70 m cada una. La altura promedio de las columnas es de 7,30 m. Las descargas extremas se producen sobre estribos constituidos por tabiques y contrafuertes de aproximadamente 6,50 m de altura y de espesor 0,20 m (ver Figura 2).

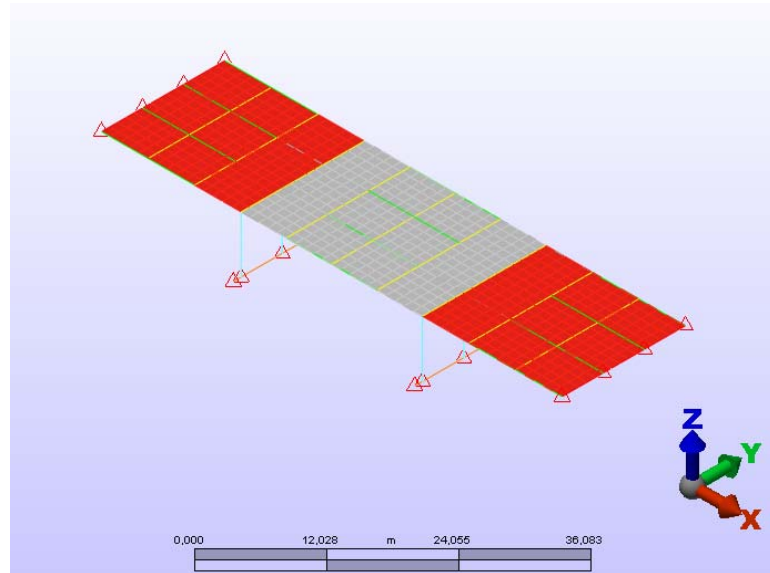
Figura 6: Modelo 1 - Estructura

En este modelo se simularon las vigas longitudinales, las vigas transversales, las columnas y las fundaciones utilizando elementos tipo *beam* o viga (Burnett, 1988; Huebner, Thornton, Byrom, 1995). Se adoptaron apoyos fijos en el encuentro de la losa de pavimento con las

estructuras de estribos. Para la estructura del tablero se utilizó el elemento tipo *plate* o placa (ver Figura 6). El número total de elementos del modelo de análisis considerado, Modelo 1, cuenta con 1165 elementos. El modo fundamental de vibración obtenido corresponde a una frecuencia de 2,86 Hz (ver Figura 7).

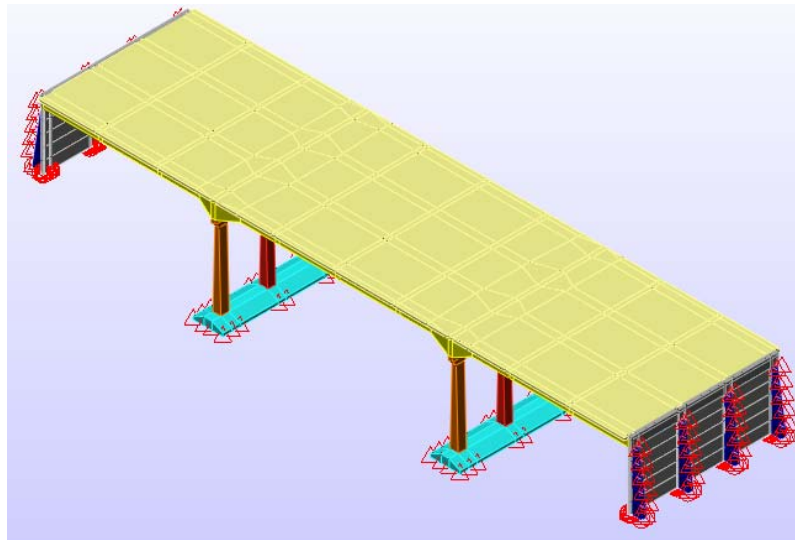
Figura 8: Modelo 2 - Estructura

En este modelo se simuló las vigas longitudinales, vigas transversales, columnas, fundación y losas con elementos tipo *brick* o sólido tridimensional, ya que permiten describir más fielmente el comportamiento real de la estructura, debido a que se incluyen relaciones de inercia de los elementos estructurales más próximas a la estructura real. Para mejorar la representatividad de la modelización se simuló además los estribos con los contrafuertes del puente y el efecto del suelo en los mismos considerando un coeficiente de balasto de 3000 t/m^3 (ver Figura 8). El número total de elementos del modelo de análisis considerado, Modelo 2, cuenta con 10707 elementos. El modo fundamental de vibración obtenido corresponde a una frecuencia de 3,86 Hz (ver Figura 9).

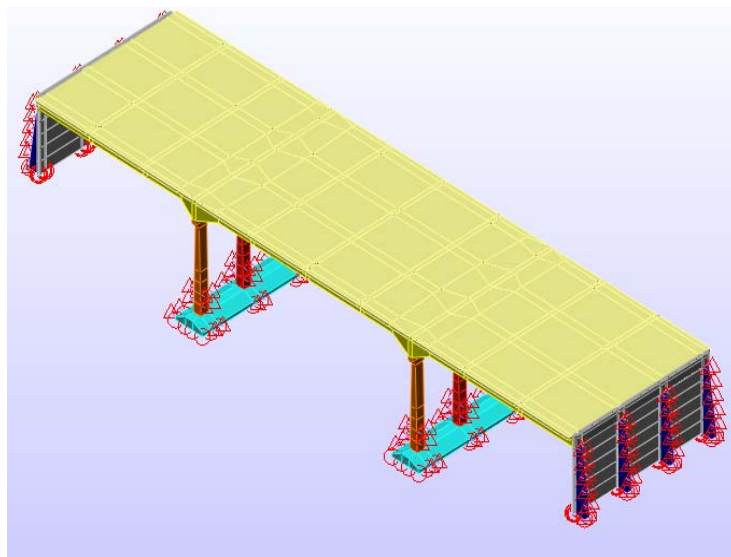
Figura 10: Modelo 3 - Estructura

Este modelo surge como mejoramiento del Modelo 2. Aquí se consideró la influencia del suelo en las bases de los pilares, adoptándose también un coeficiente de balasto de 3000 t/m^3 (ver Figura 10). El número de elementos del Modelo 3 es coincidente con el número de elementos del Modelo 2. El modo fundamental de vibración obtenido corresponde a una frecuencia de $3,53 \text{ Hz}$ (Ver Figura 11). El detalle de la parte inferior de la superestructura muestra las vigas longitudinales y transversales modeladas (ver Figura 12).

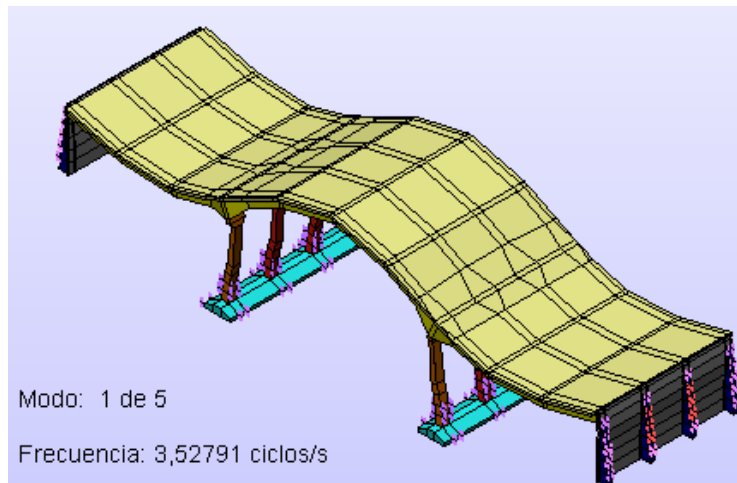
Figura 11: Modelo 3 - Modo fundamental

No obstante, existe aún una diferencia de aproximadamente el 10 % entre las frecuencias del Modelo 3 y del puente real lo cual podría ser atribuible al deterioro que se observa en el puente y que no fuera considerado en los modelos.

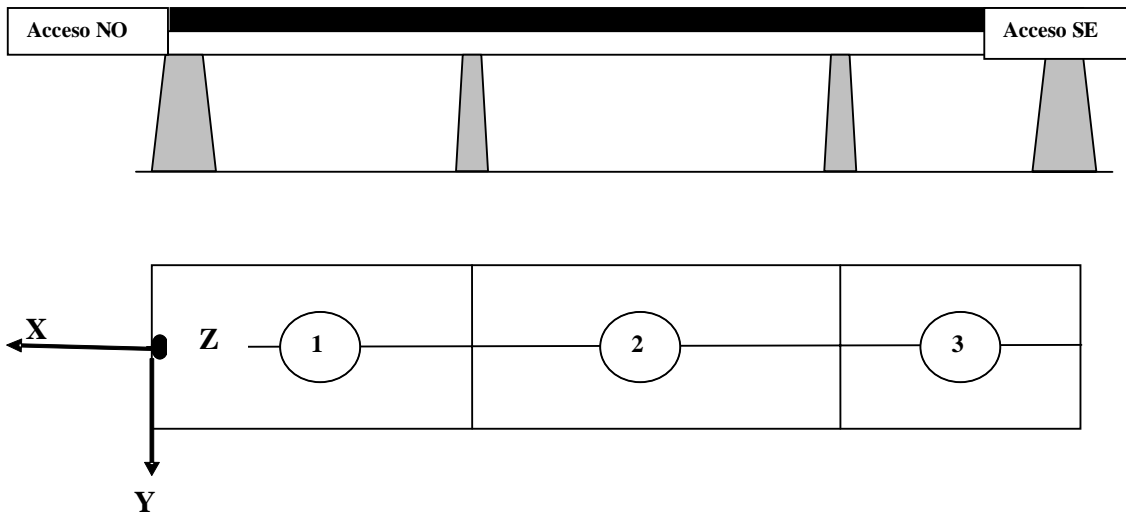
Figura 13: Distribución y direcciones de los puntos de medición 1, 2 y 3

Luego de evaluar in situ el comportamiento del puente con la circulación vehicular, se decidió realizar mediciones en seis puntos considerados estratégicos: tres sobre el tablero del puente (ver Figura 13) y tres sobre los estribos (ver Figura 14)

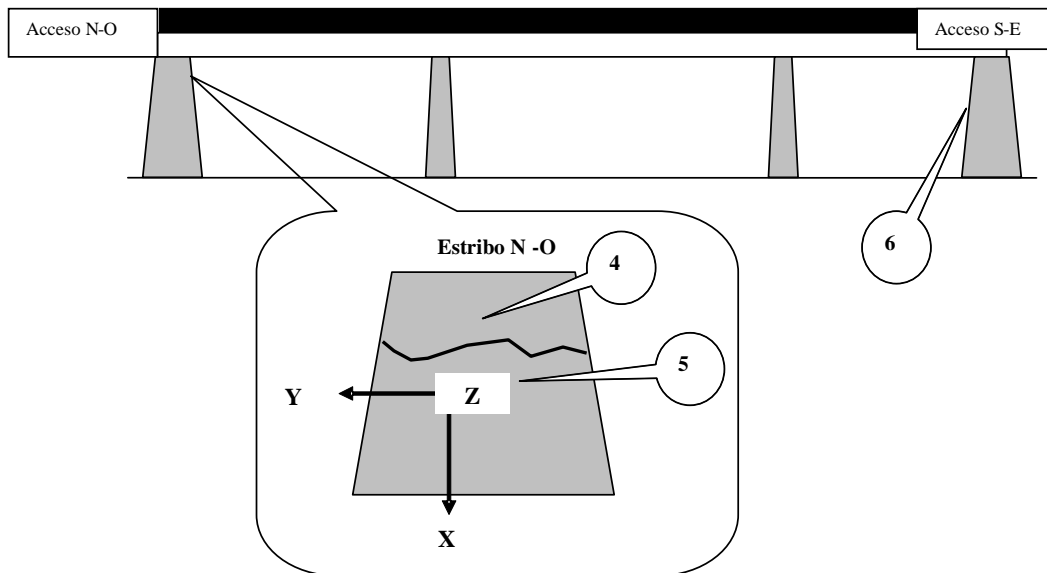
Figura 14: Distribución y direcciones de los puntos de medición 4, 5 y 6 sobre los estribos

A raíz de la fisura que presentaba el estribo del sector Norte-Oeste, se optó por realizar mediciones utilizando el acelerómetro triaxial en la parte superior de la fisura (zona apoyo puente) y luego debajo de fisura, bajo condiciones normales de circulación sobre el puente (ver Figura 14)

El otro punto de medición se ubicó en el estribo ubicado sobre sector Sur-Este.

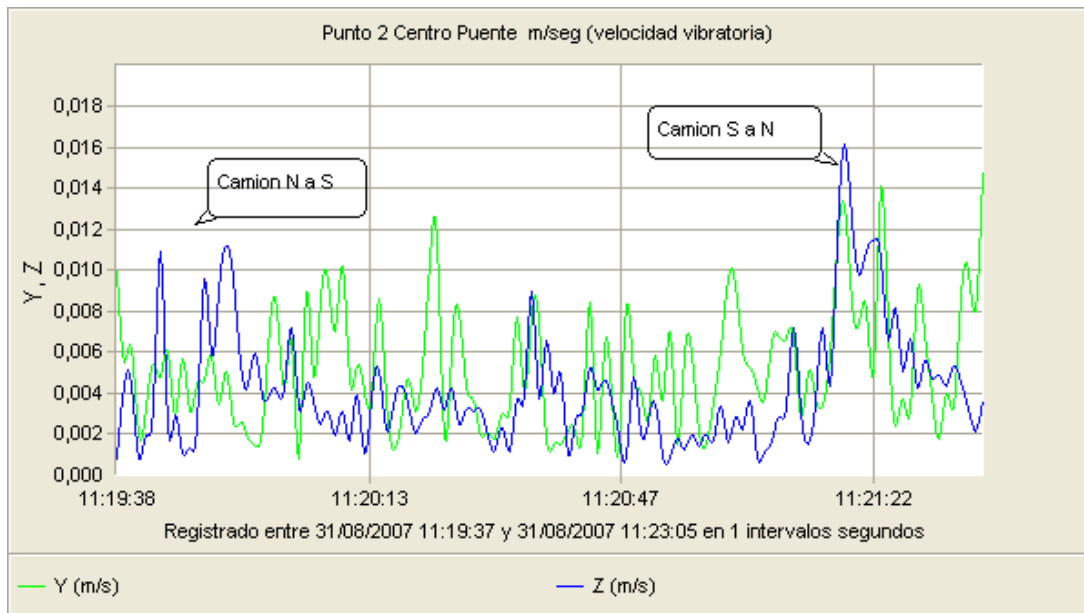
Figura 19: Mediciones Punto 2 en unidades de velocidad vibratoria m/seg, rms

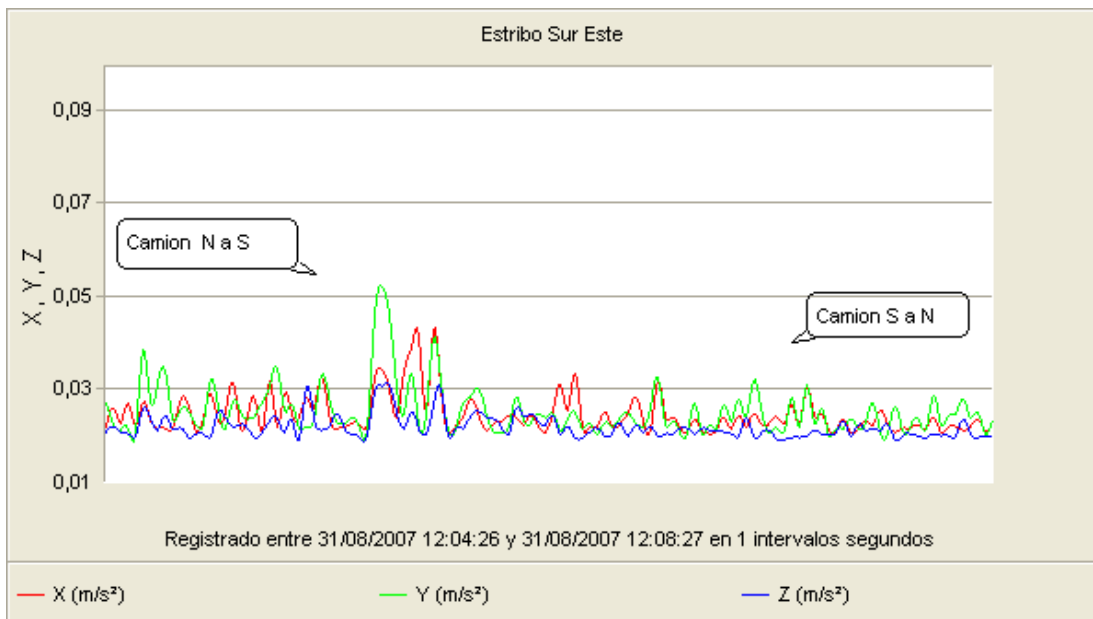
En el estribo N-O se efectuaron registros en la parte superior e inferior de la fisura (ver Figuras 20 y 21), mientras que en el estribo S-E se tomó un único registro (ver Figura 22).

Figura 22: Aceleración Vibratoria en Estribo S-E

Las mediciones indicadas (ver Figuras 20 y 21) muestran que tanto las amplitudes vibratorias obtenidas sobre y debajo de la fisura del estribo N-O como las obtenidas en el estribo S-E se encuentran en rangos admisibles para tránsito normal e incluso para la circulación del camión cargado. Esto no es así, cuando circula un camión cargado con acoplado que produce un pico vibratorio de alta amplitud que se encuentra fuera de los límites admisibles.

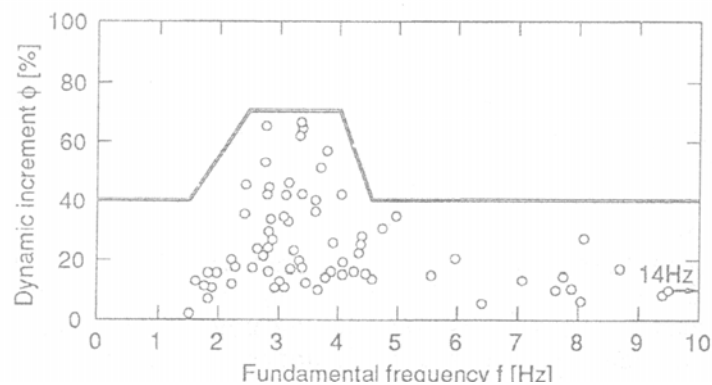
Figura 24: Incremento dinámico en función de la frecuencia fundamental

Estudios efectuados, (Amman, 1991; CEB 209, 1991) permiten indicar que para frecuencias fundamentales entre 1.5 y 4.5 Hz, aproximadamente, en puentes de hormigón, se produce un fuerte incremento del factor de amplificación dinámica (ver Figura 24)

El puente analizado en el presente trabajo tiene una frecuencia fundamental incluida en el intervalo mencionado, lo cual permite justificar la elevada flexibilidad del sistema.

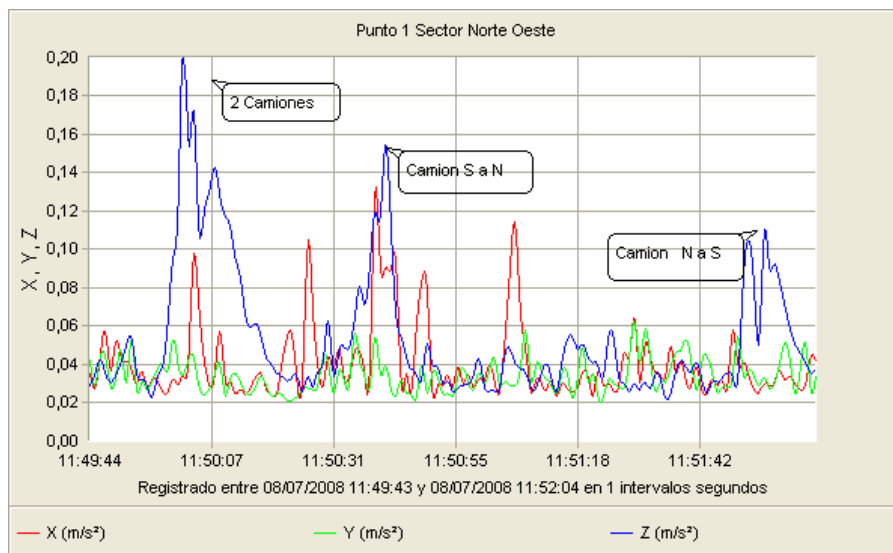
Figura 25: Medición de aceleraciones en Punto 1

Una vez efectuadas las tareas de construcción de las losas de acceso, en el sector S-E, y la reparación de la fisura del estribo N-O, se procedió a realizar nuevas mediciones de vibraciones, siguiendo las mismas premisas en cuanto a tránsito y disposición de los sensores, cuyos resultados se muestran a continuación.

Se efectuaron registros de aceleraciones en Punto 1 (ver Figura 25), Punto 2 (ver Figura 26) y Punto 3 (ver Figuras 27).
